0206美濃地震相關資訊

綜整與研判

國家災害防救科技中心

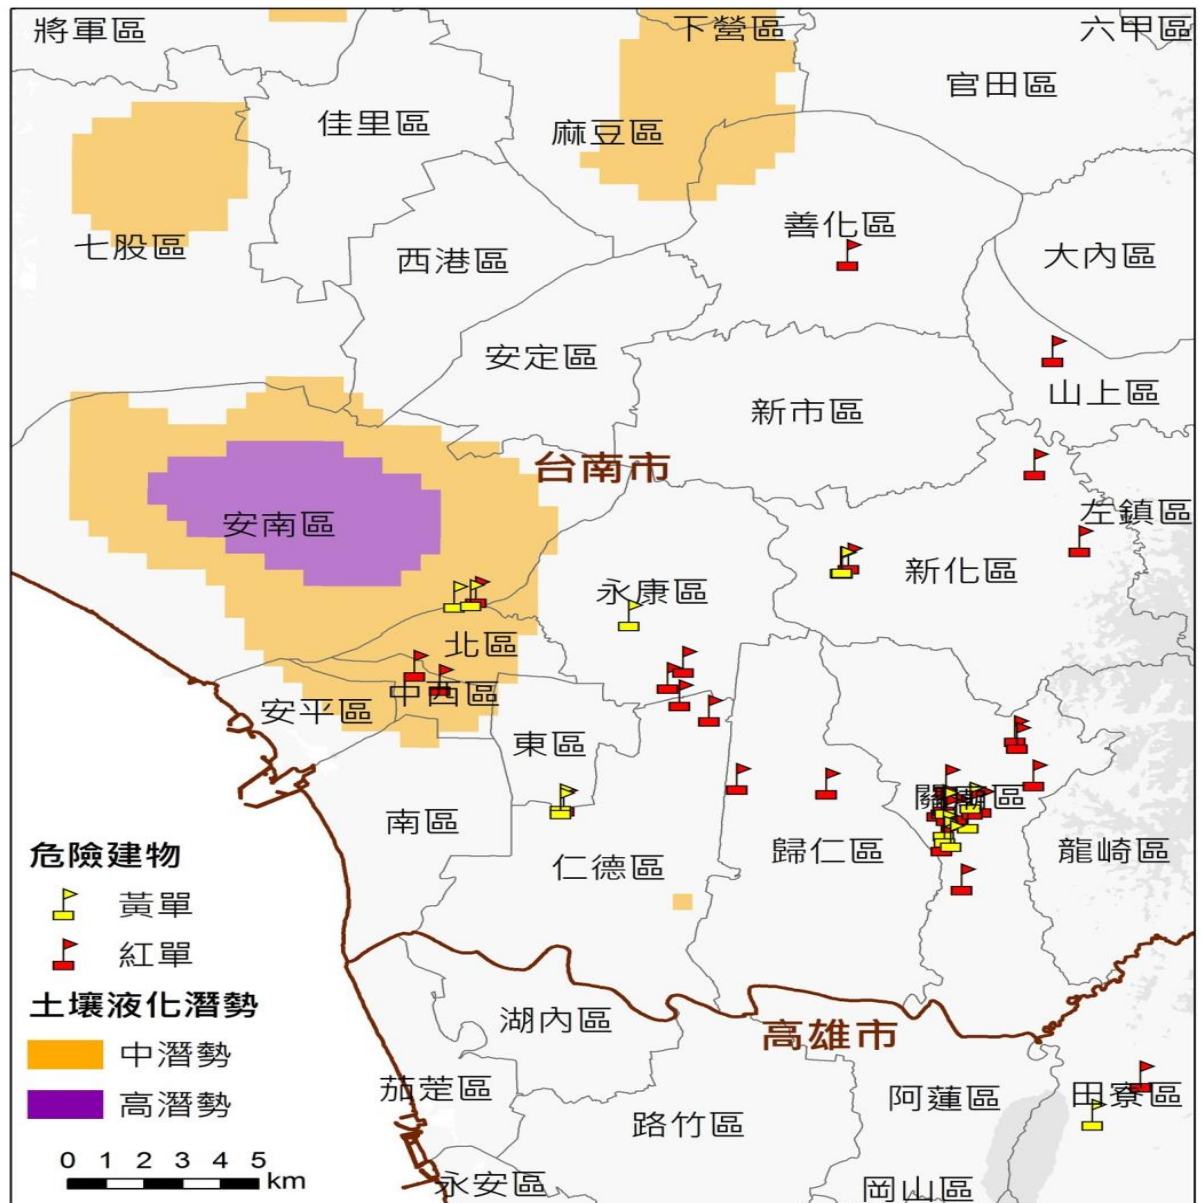
受損建物位置與液化分析區域

- 高液化潛勢區主要位於**安南區**，北區、中西區為中液化潛勢區

- 紅單：64 件

- 黃單：61 件

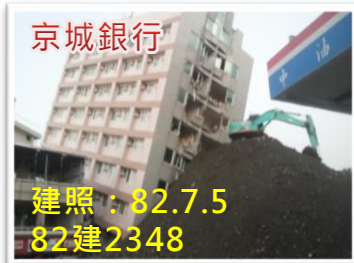
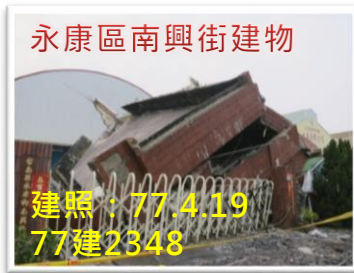
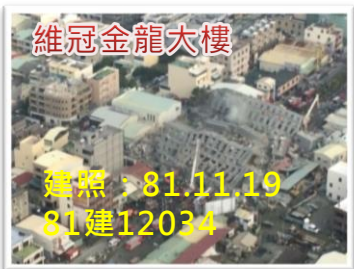
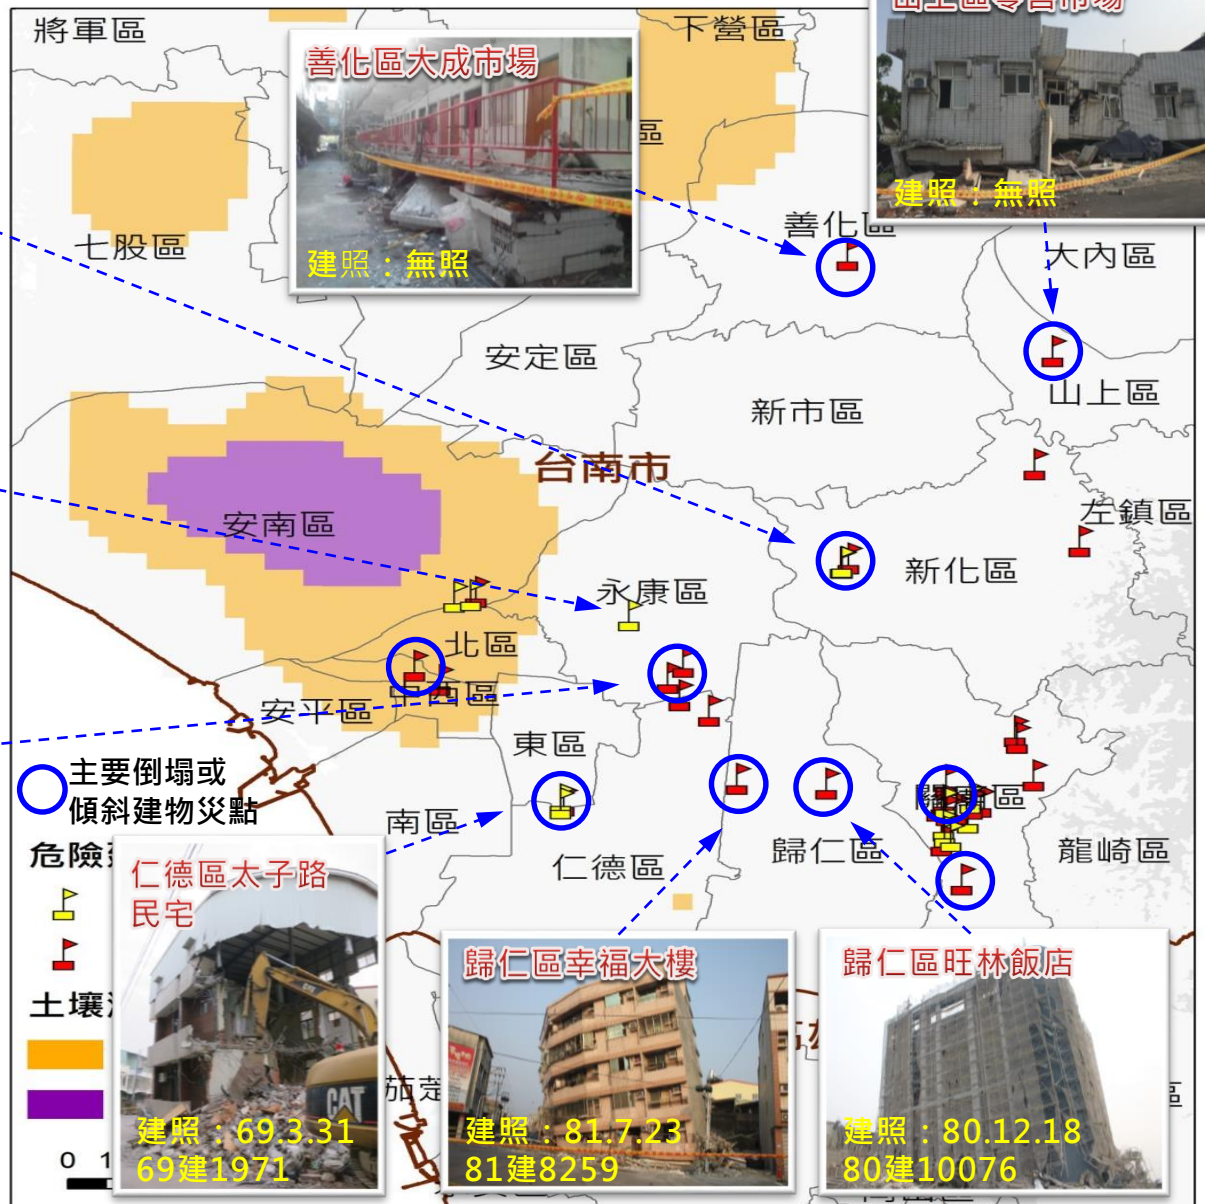
受損建物位置與液化分析區域

圖片來源：
 京城銀行：國家災害防救科技中心
 永康區南興街建物、仁德區太子路民宅：成大杜怡萱副教授
 維冠金龍大樓：國防部
 善化區大成市場：台南市經發局
 山上區零售市場：高雄第一科技大學、國震中心
 歸仁區幸福大樓、旺林飯店：鍾育霖

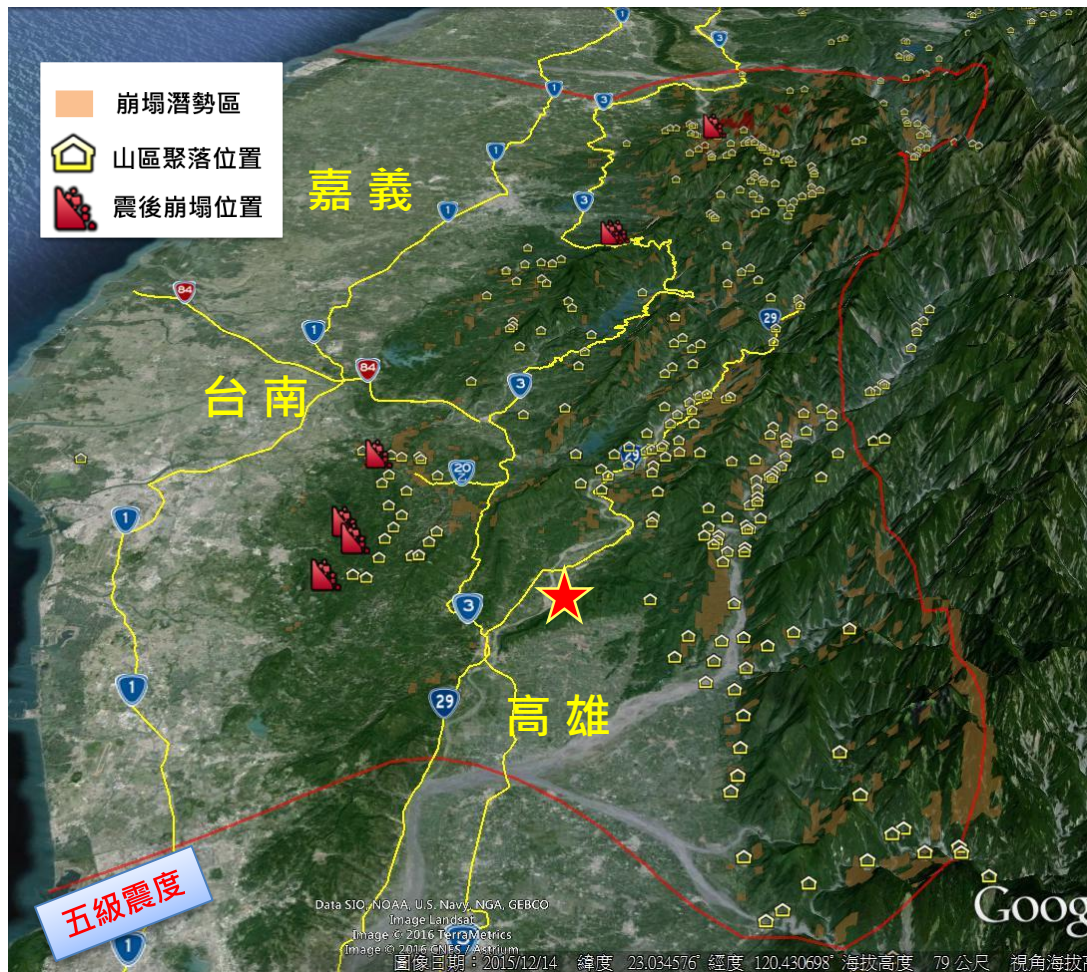
崩塌判釋現況

3縣市崩塌地判釋資料，共18

鄉鎮市，6個崩塌集中區域：

1. 嘉義縣中埔鄉中崙村_嘉縣DF051
土石流_新增崩塌(0.23公頃)
2. 嘉義縣中埔鄉中崙村_新增崩塌
(0.37公頃)
3. 台南市龍崎區楠坑里_新增崩塌
(0.17頃)
4. 台南市龍崎區崎頂里_新增崩塌
(0.23公頃)
5. 台南市龍崎區崎頂里_新增崩塌
(0.19公頃)
6. 台南市左鎮區光和里_新增崩塌
(0.24公頃)

- **強震後因邊坡地層鬆動**，豪雨與短時間強降雨易造成崩塌發生，故未來**汛期**應注意：
 - **山區聚落**安全性
 - **山區道路**用路人之安全
