20160913 Meranti Typhoon damage detection  
by THEOS image

Analyzed: Soil and Water Conservation  
Bureau Taiwan

# 105年0913莫蘭蒂颱風災後衛星影像判釋報告

發布日期：105年09月26日

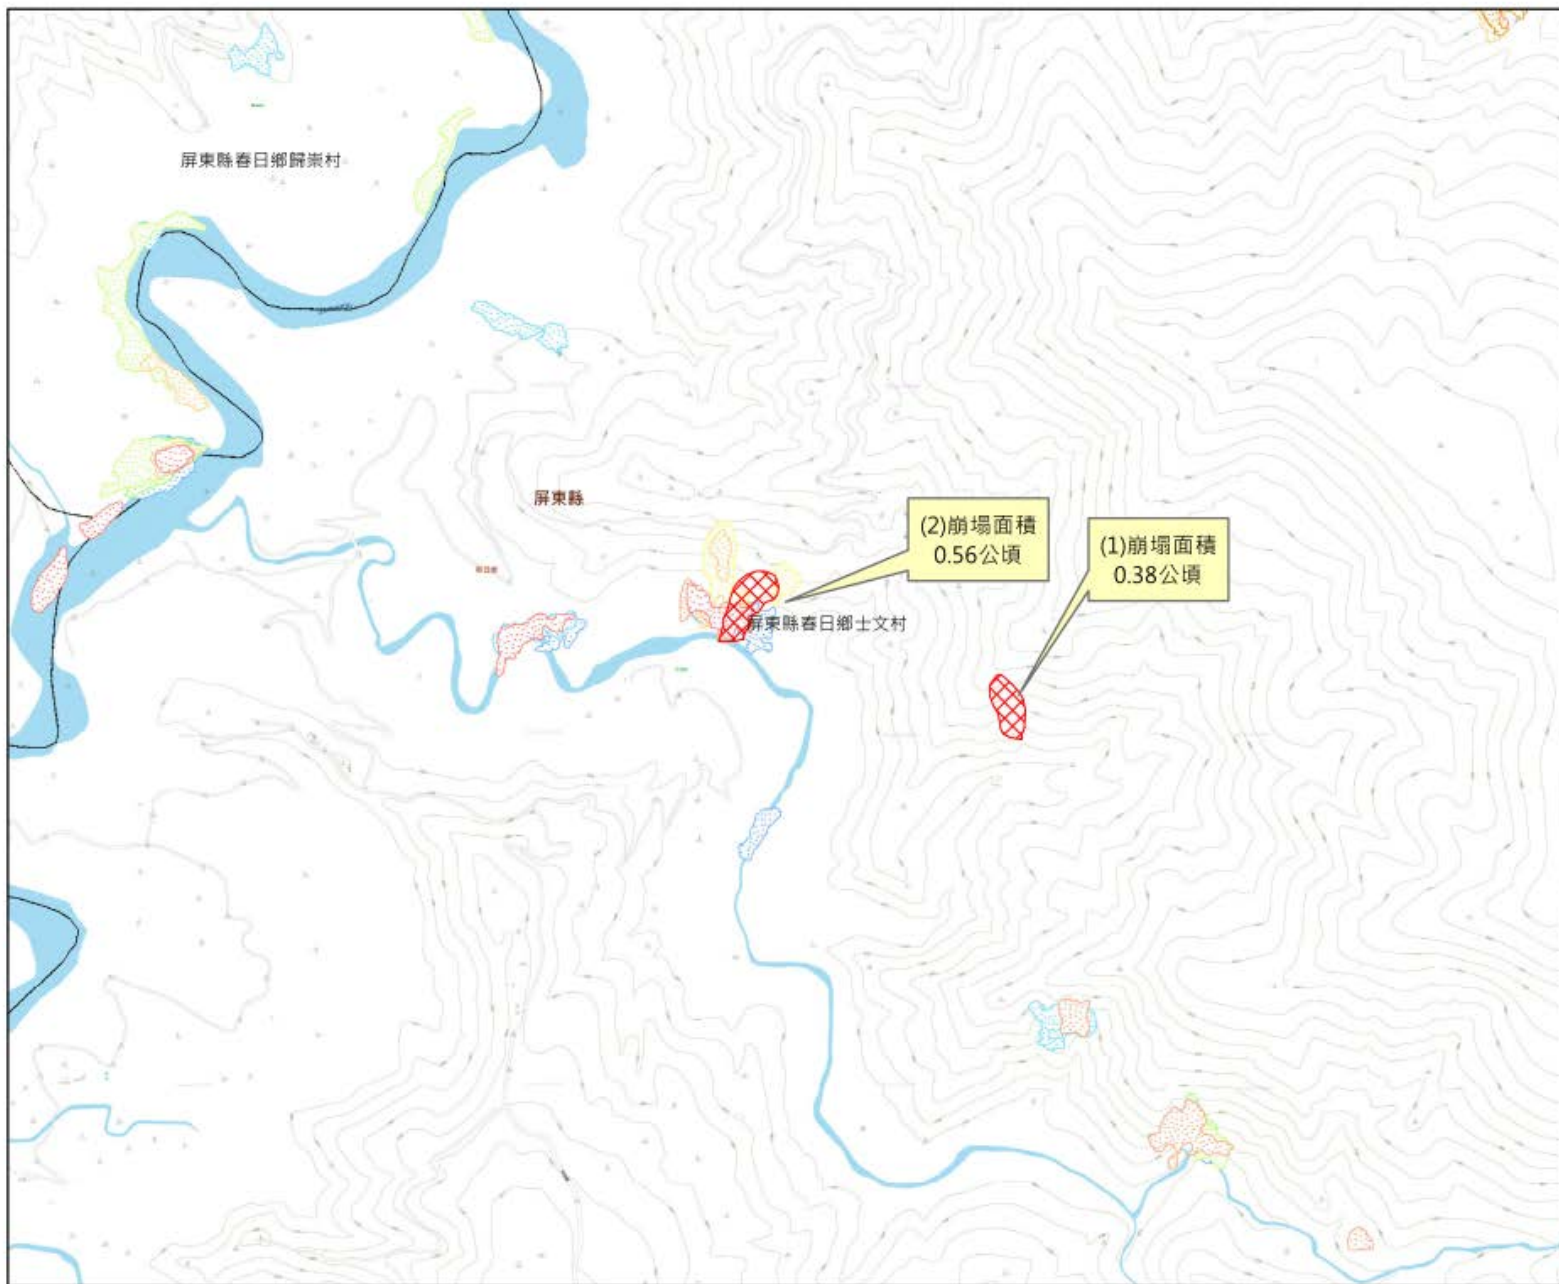
105年  
0913莫蘭蒂颱風  
災後衛星影像  
崩塌判釋平面圖  
崩塌變異位置TWD97  
1.(215934, 2475591)  
2.(215527, 2475747)  
行政院農業委員會  
水土保持局  
土石流防災中心  
比例尺 1:10000  
105年9月26日

(2)崩塌面積  
0.56公頃

(1)崩塌面積  
0.38公頃

- ① 災害位置TWD97(215693, 2475587)，位於率芒溪，附近無土石流潛勢溪流。
- ② 該處範圍為山坡地；非順向坡。
- ③ THEOS影像09月16日取像，並進行影像判釋。
- ④ 推測因0913莫蘭蒂颱風後地質鬆動，造成2處新增崩塌，總崩塌面積為0.94公頃。
- ⑤ 該處無保全對象。

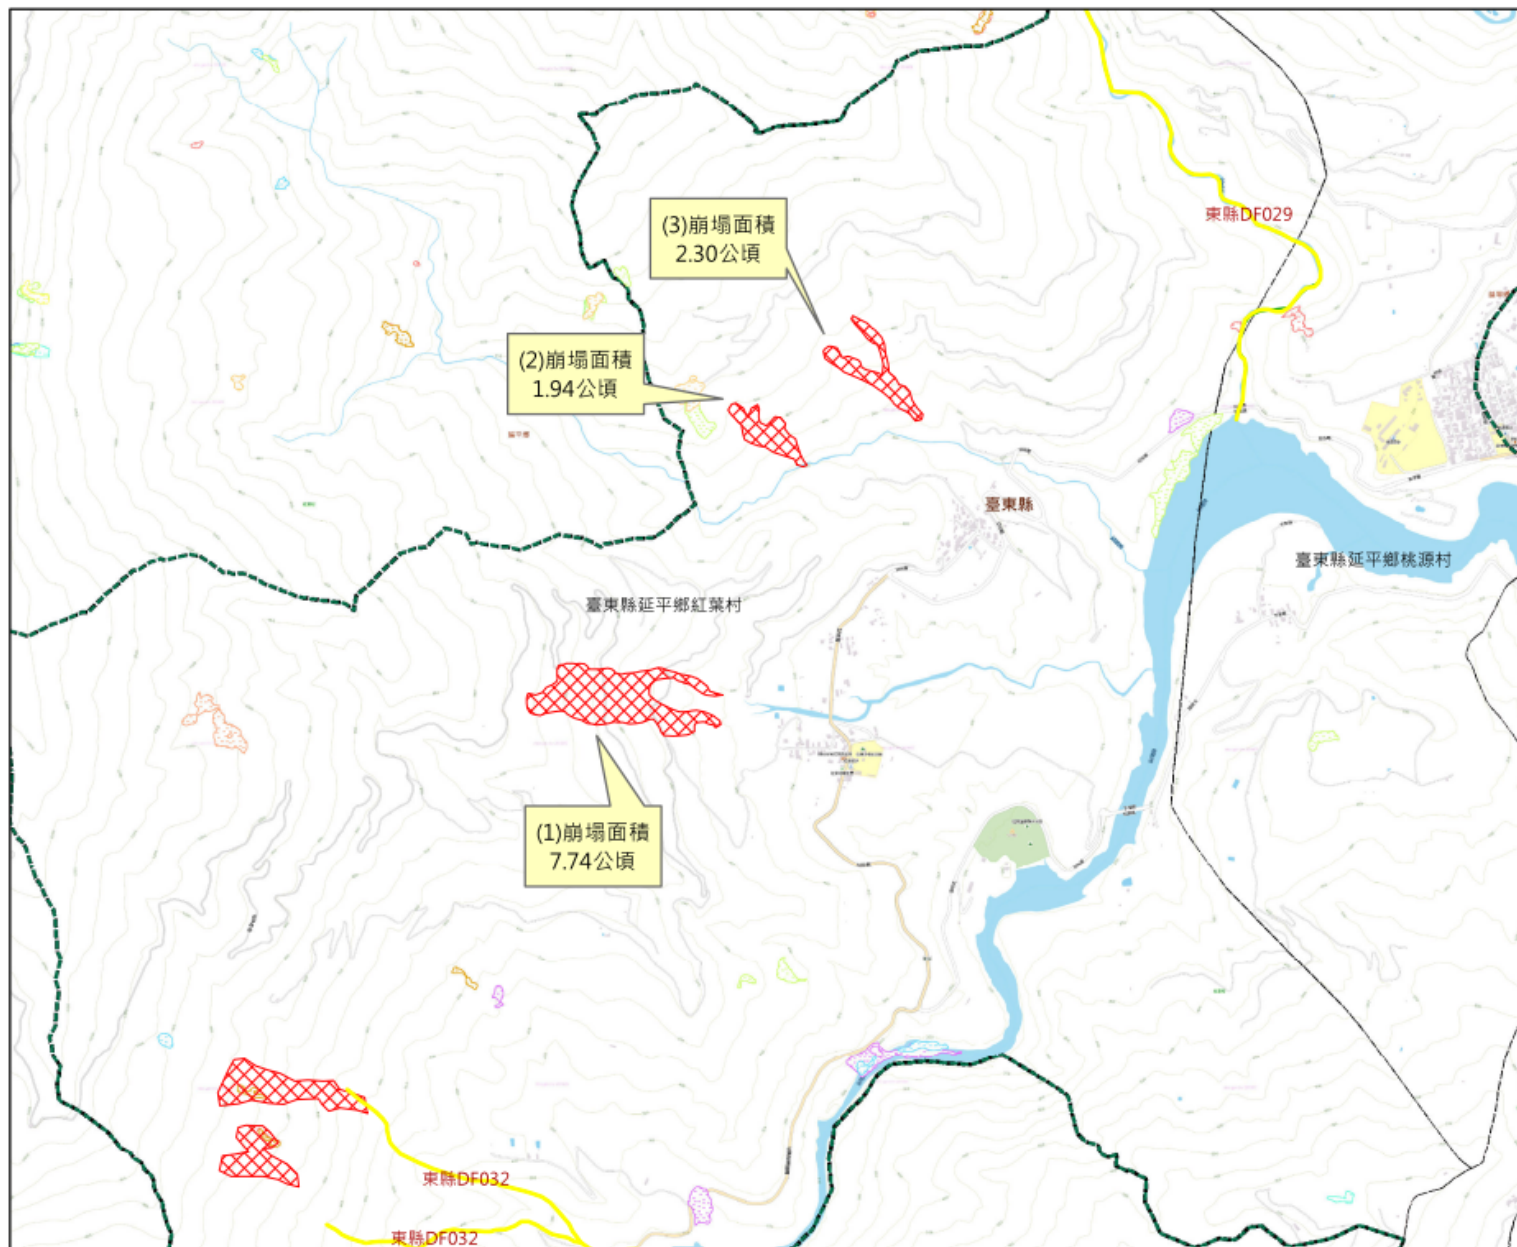
105年913莫蘭蒂颱風  
災後衛星影像  
崩塌判釋平面圖

崩塌變異位置TWD97  
1.(255737, 2532645)  
2.(256198, 2533527)  
3.(256605, 2533662)

- ① 災害位置TWD97(256188, 2533138)，位於北絲蘭溪，該區域屬土石流黃色警戒發布村里，附近無土石流潛勢溪流。
- ② 該處範圍為山坡地；非順向坡。
- ③ THEOS影像09月16日取像，並進行影像判釋。
- ④ 推測因0913莫蘭蒂颱風後地質鬆動，造成3處新增崩塌，總崩塌面積為11.98公頃。
- ⑤ 該處位於紅葉國小上方。

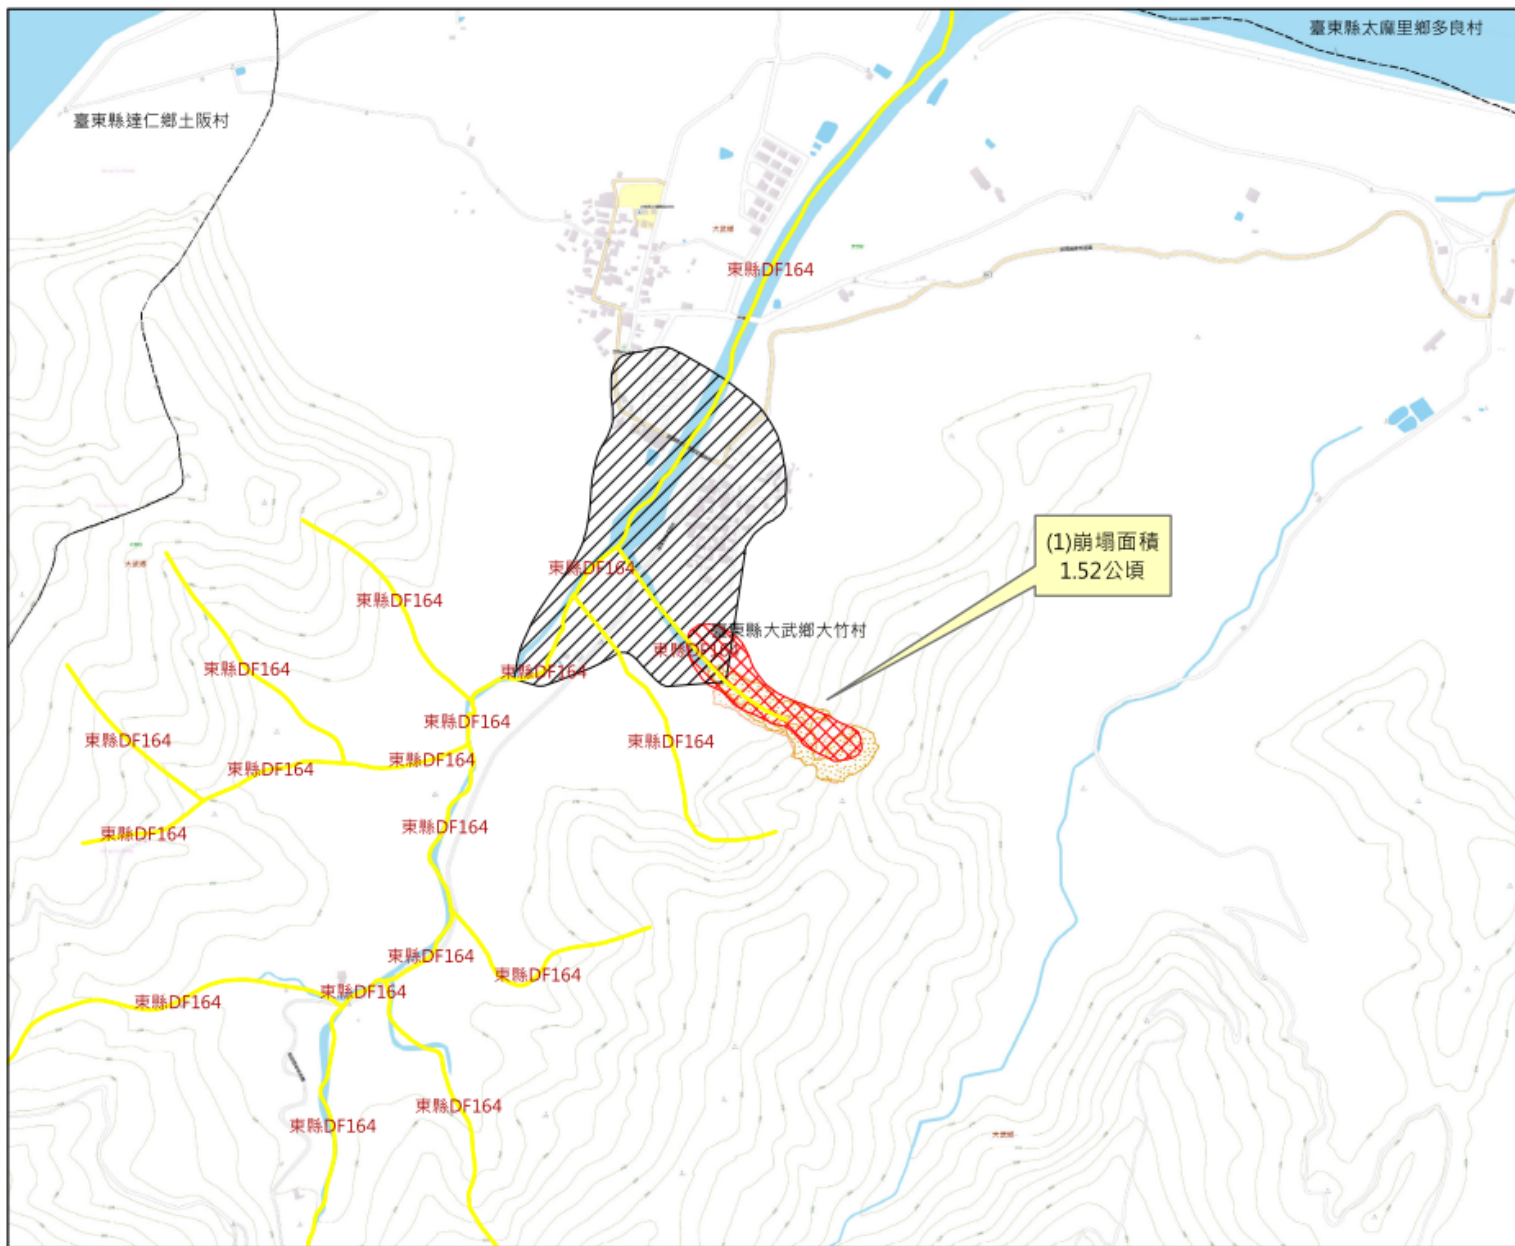
- ① 災害位置TWD97(242238, 2483406)，位於北絲蘭溪，該區域屬土石流黃色警戒發布村里，土石流潛勢溪流東縣DF164。
- ② 該處範圍為山坡地；非順向坡。
- ③ THEOS影像09月16日取像，並進行影像判釋。
- ④ 推測因0913莫蘭蒂颱風後地質鬆動，造成1處崩塌擴大，總崩塌面積為1.99公頃。
- ⑤ 該處保全對象為愛國蒲社區。

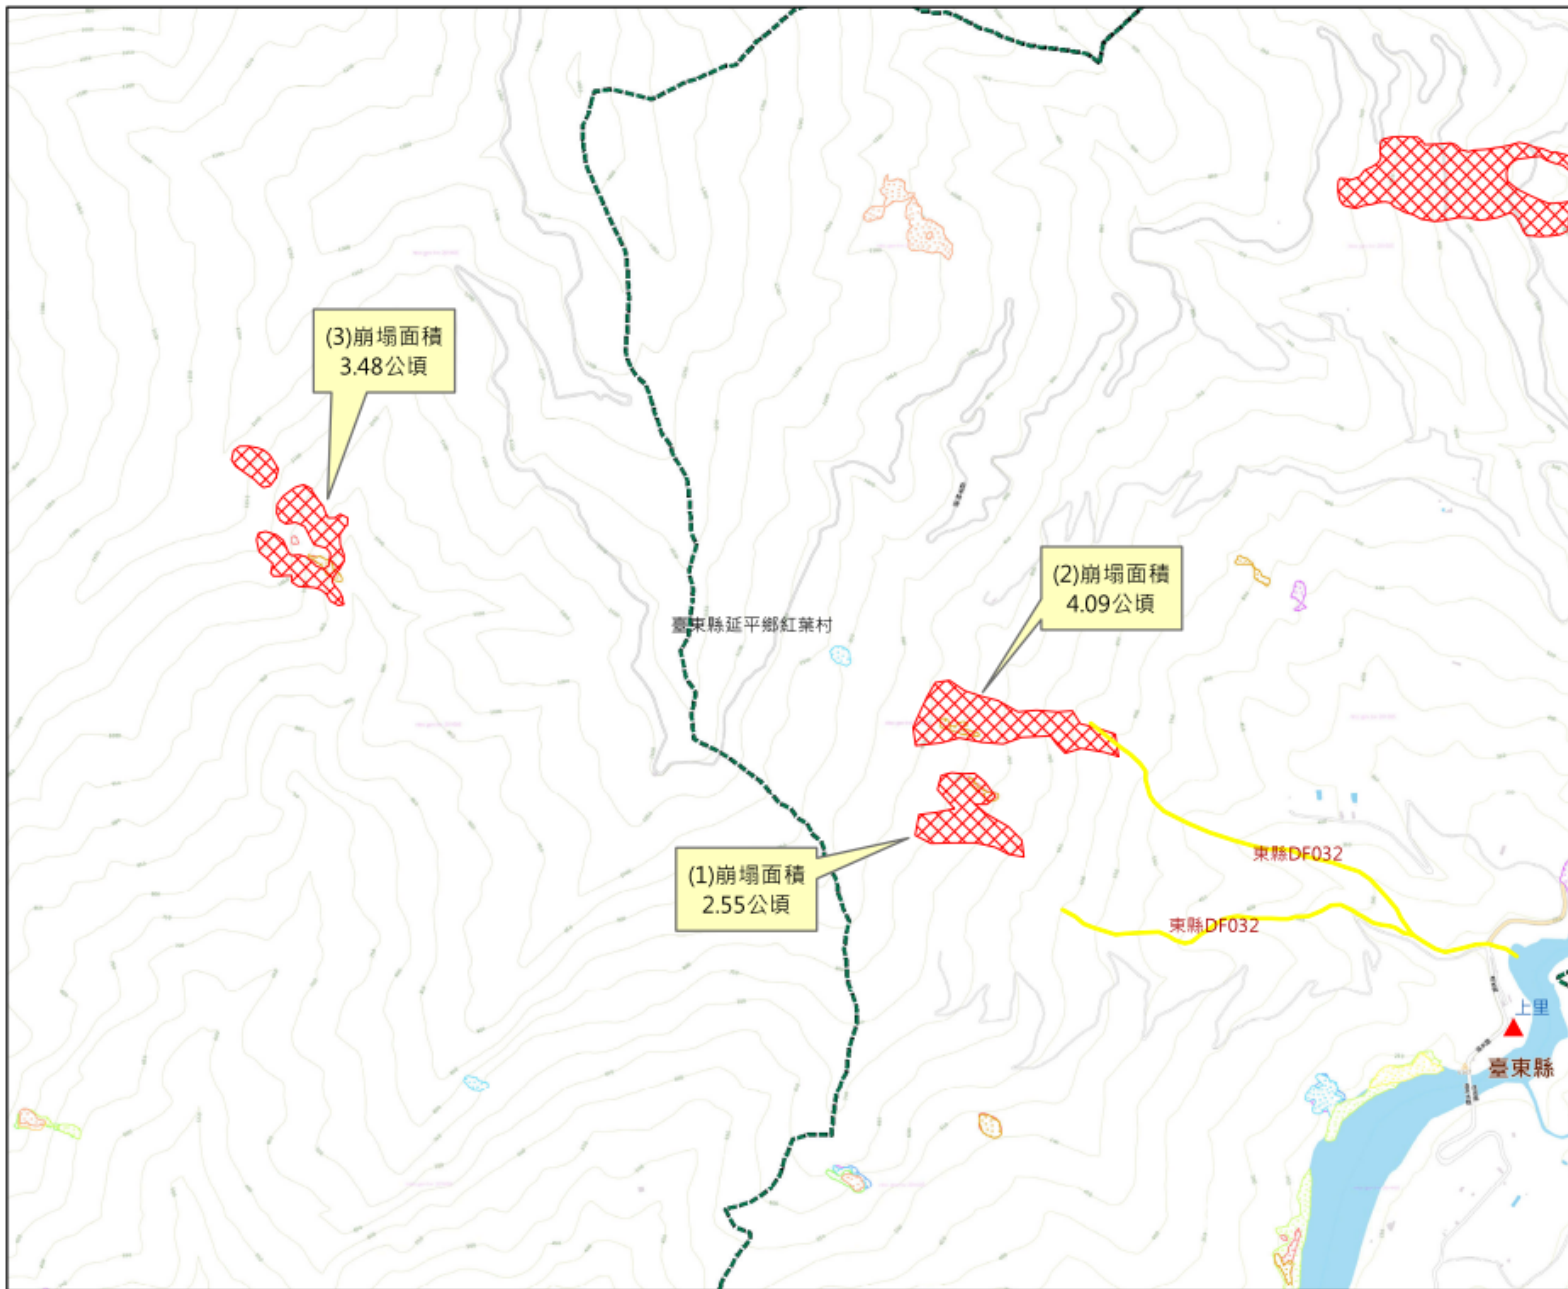
- ① 災害位置TWD97(254652, 2531294)，位於北絲蘭溪，該區域屬土石流黃色警戒發布村里，土石流潛勢溪流東縣DF032。
- ② 該處範圍為山坡地；非順向坡。
- ③ THEOS影像09月16日取像，並進行影像判釋。
- ④ 推測因0913莫蘭蒂颱風後地質鬆動，造成2處新增崩塌，總崩塌面積為6.64公頃。
- ⑤ 該處位於紅葉翠谷上方。
