**DEPUTI BIDANG PENGINDERAAN JAUH
LEMBAGA PENERBANGAN DAN ANTARIKSA NASIONAL**
 Jl. Kalisari No. 8 Pekayon, Pasar Rebo, Jakarta 13710 Indonesia
 Telp. 021-8710066, Faks. 021-8722733, Email: titanggapbencana@lapan.go.id

**INFORMASI GENANGAN BANJIR
BERBASIS DATA SATELIT PENGINDERAAN JAUH**

PROVINSI ACEH
9 MEI 2020

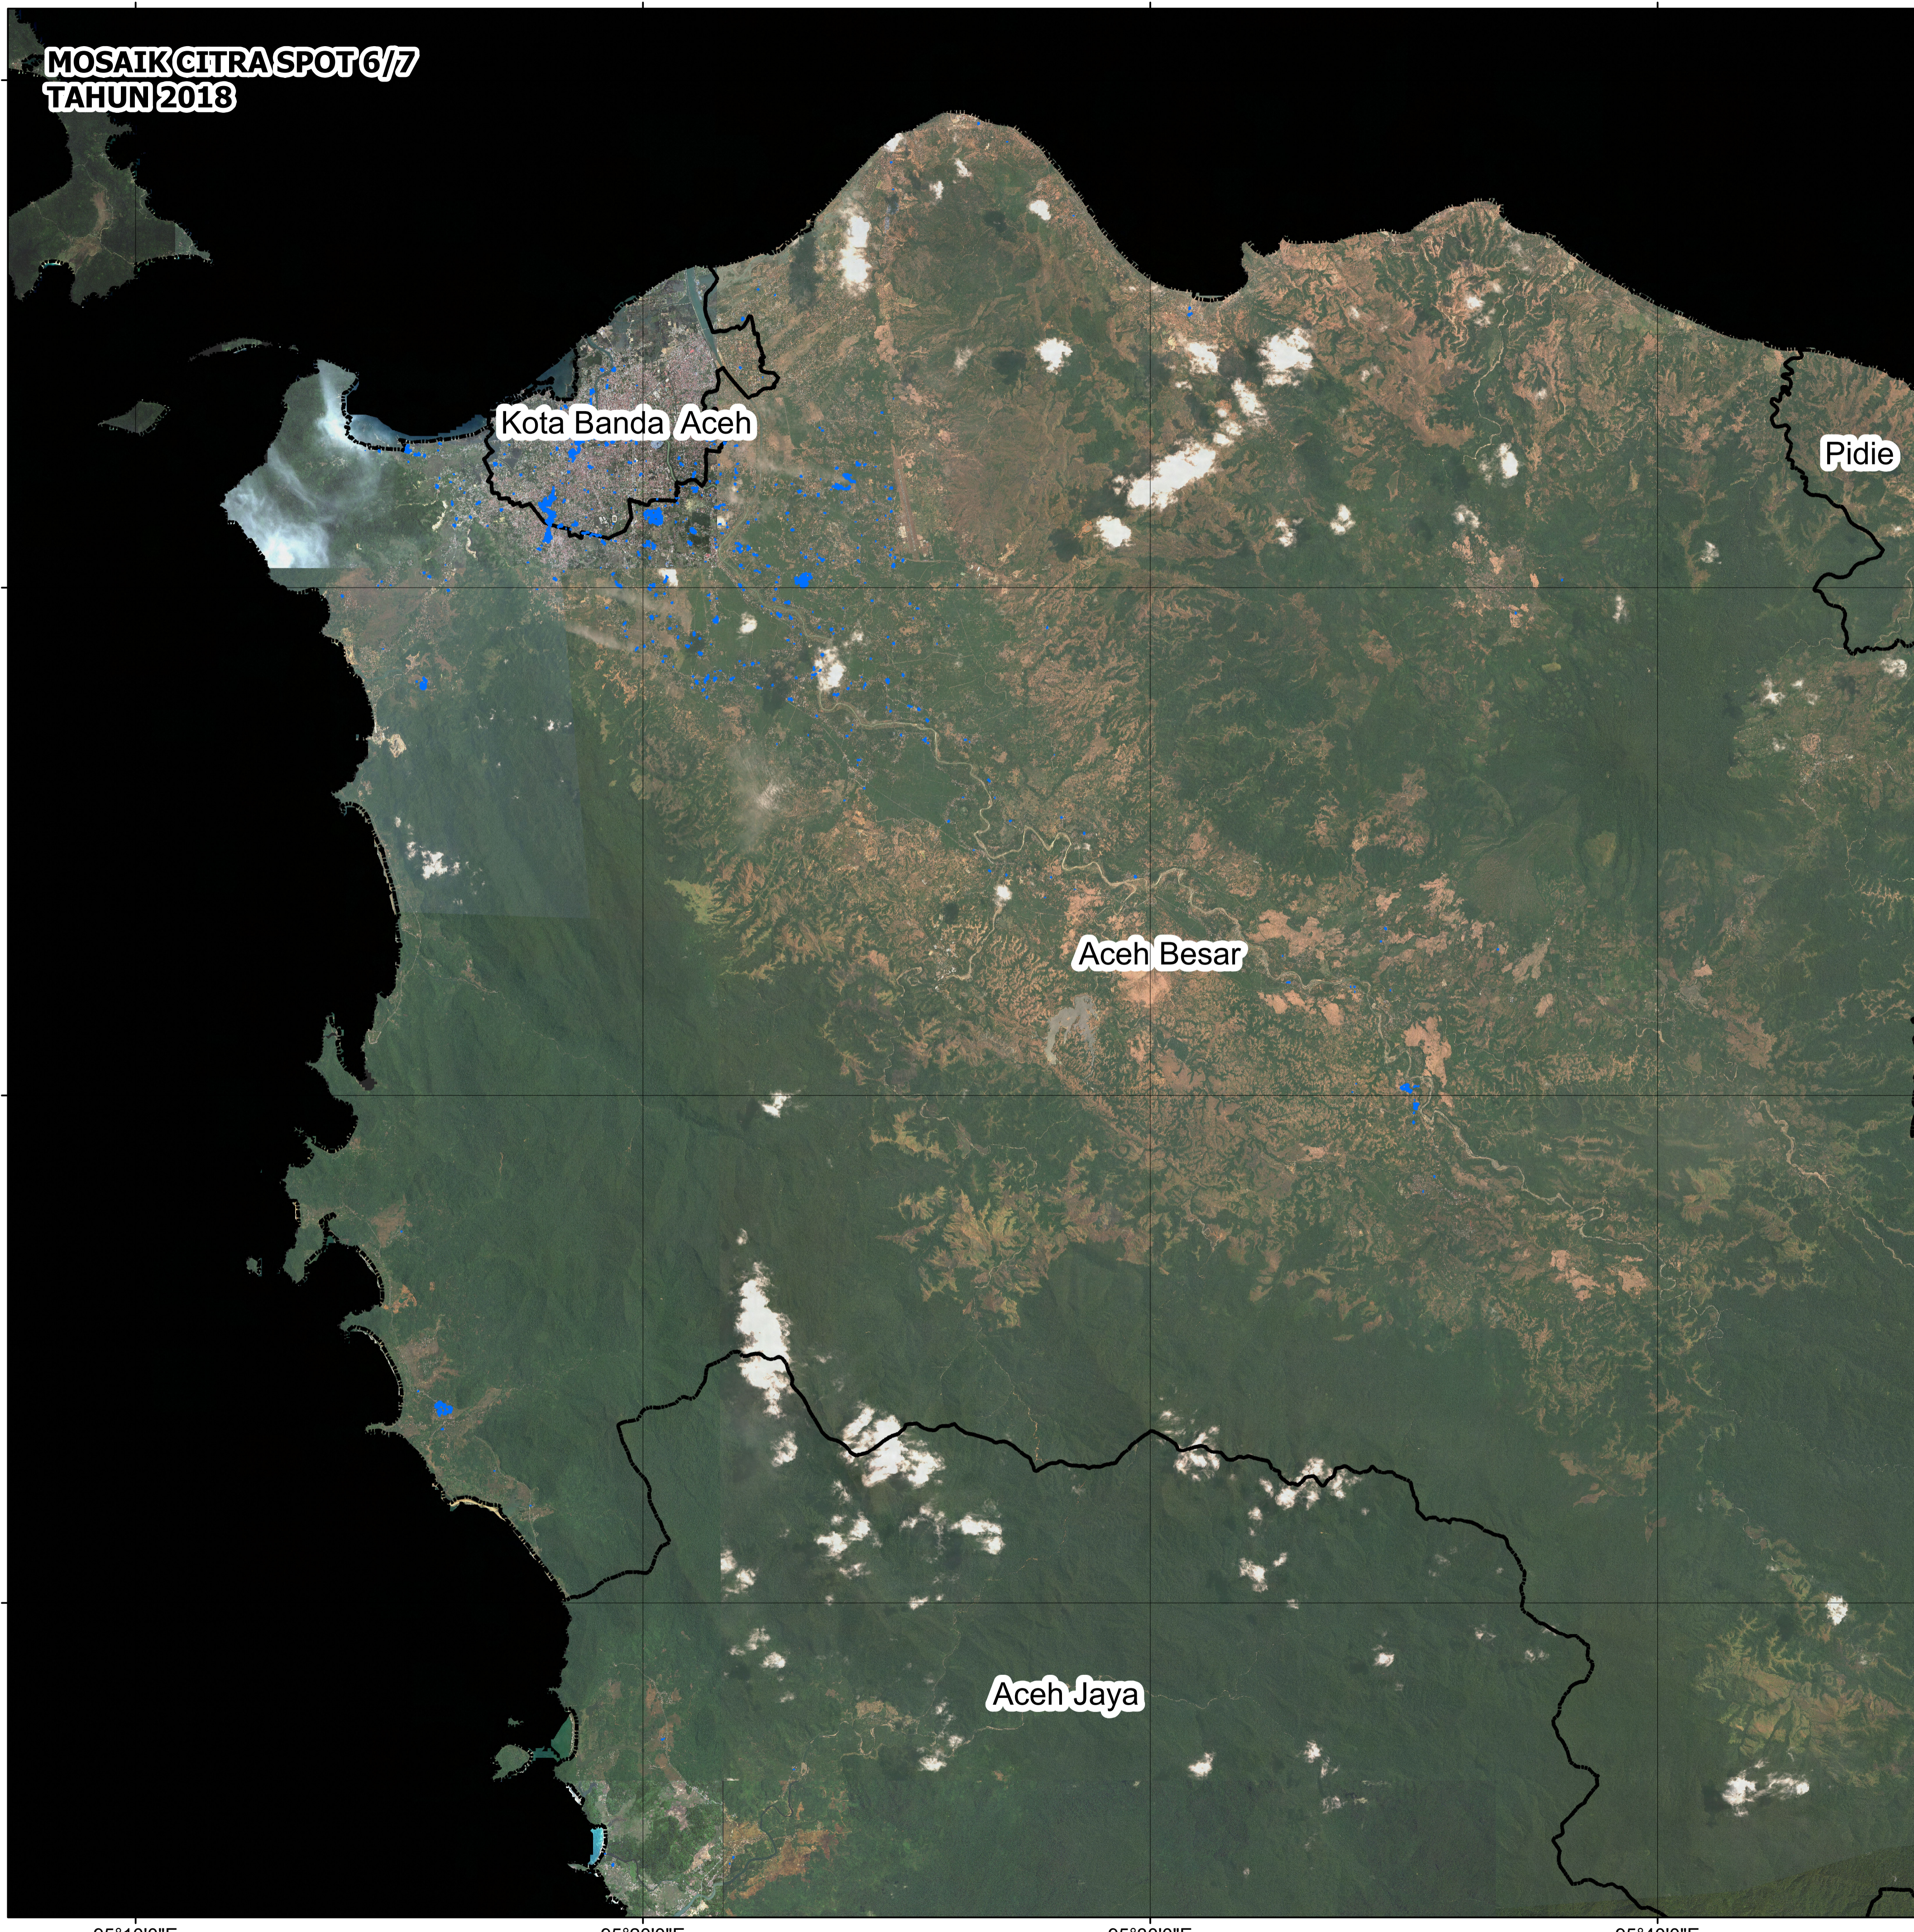
**MOSAIK CITRA SPOT 6/7
TAHUN 2018**

Informasi menunjukkan area genangan banjir pada Kota Banda Aceh dan sekitarnya pada tanggal 9 mei 2020 Jam 06:28 WIB. Untuk mendeteksi banjir digunakan citra Sentinel-1 pada sebelum dan setelah kejadian. Citra sebelum kejadian ada pada perekaman tanggal 11 September 2019, sedangkan citra kejadian banjir pada 9 Mei 2020.

- Citra : Sentinel-1A tanggal 9 Mei 2020 (LAPAN)
Sentinel-1A tanggal 11 September 2019 (LAPAN)
- Background : Mosaik SPOT 6/7 Tahun 2018 (LAPAN)
- Batas Administrasi : Badan Informasi Geospasial (2018)
